FASSADENBAUUNTERNEHMEN STARMANN BAUT MEGA-PERGOLA-ANLAGE

Klassik trifft Moderne

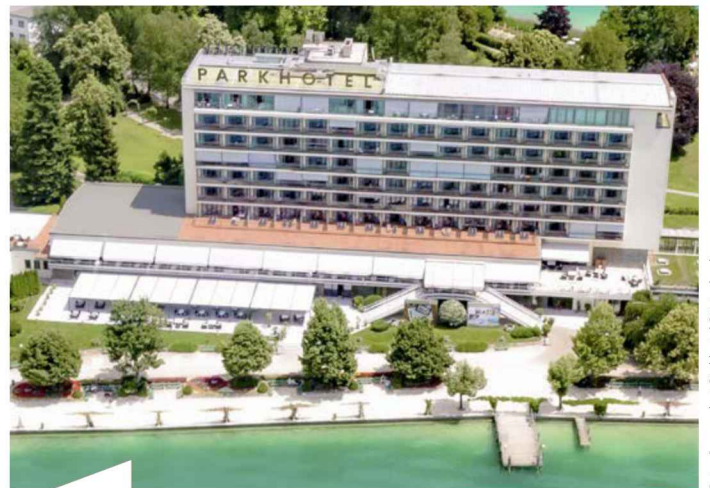
Damit die Gäste näher am See sitzen können, wurde der Outdoorbereich vor dem Hotel-Restaurant mit einer 37 x 9 m großen Pergolaanlage auf der Terrasse erweitert.

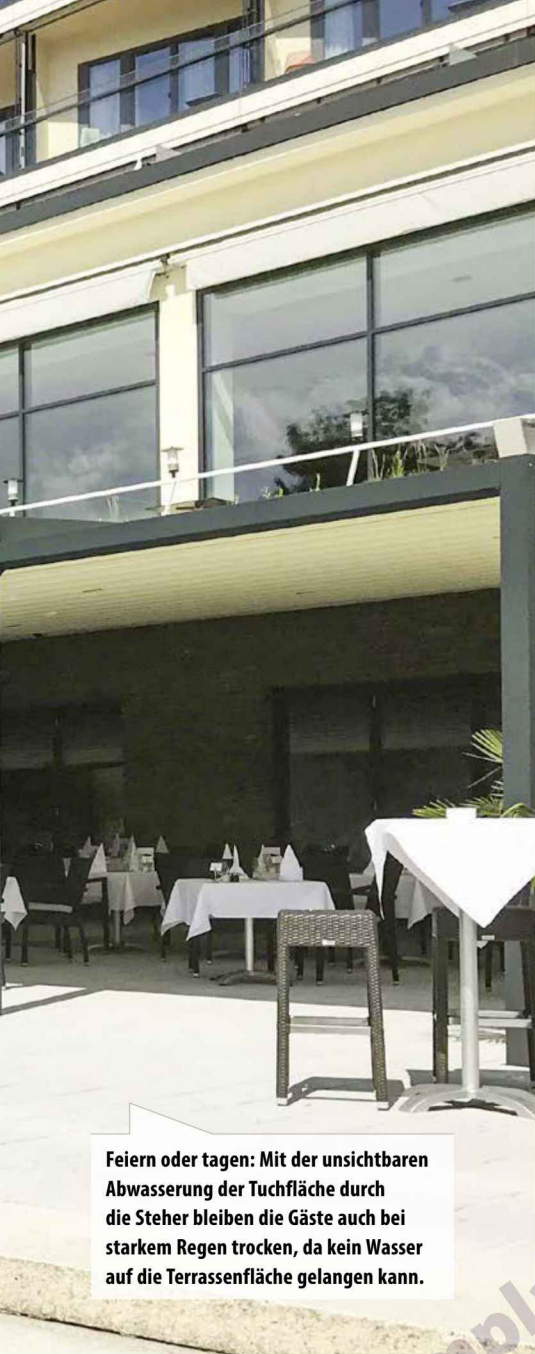
Feiern oder tagen: Mit der unsichtbaren Abwasserung der Tuchfläche durch die Steher bleiben die Gäste auch bei starkem Regen trocken, da kein Wasser auf die Terrassenfläche gelangen kann.

Sonnen- und Regenschutz für die Hotel- und Restaurantgäste das großzügige Ambiente des Hotels fortsetzen soll. Die 333 m² große Pergola-Anlage B-Space von Corradi mit einem ausgeklügelten Entwässerungskonzept schafft mit einer Gesamtbreite von 37 m und einem Ausfall von 9 m den Spagat zwischen Sonnen- und Regenschutz. Das Tuch aus einem speziellen 3-Schicht-Gewebe mit UV-Blocker ist absolut Regendicht. Der Wasserablauf vom 8° geneigten Tuch über die Regenrinne hinab in die integrierten verdeckten Abläufe in die Steher wurde vom Fassadenbauer Starmann aus Klagenfurt mit geplant und ausgeführt. Die Steher sitzen mittels einer im Terrassenboden verdeckten Spezialhalterung im Bodenfundament genau oberhalb des Abflussrohres. Über unscheinbar integrierte Wartungsöffnungen in den Stehern kann so auf den Abflussbereich jederzeit zugegriffen werden. 18,5 lfm. Senkrechtmarkisen mit Gittergewebe als in den senkrechten Laufschielen geführtes ZIP-System schaffen bei Sonne Sicht nach draußen auf den See und entsprechenden Windschutz für die Restaurantgäste. Integrierte Beleuchtung im Tuch, bzw. ergänzt mit örtlichen Heizstrahlern, Soundsystem etc. und eine Steuerung über Mehrkanal-Funk-Handsender runden das ganze Projekt sinnvoll ab.

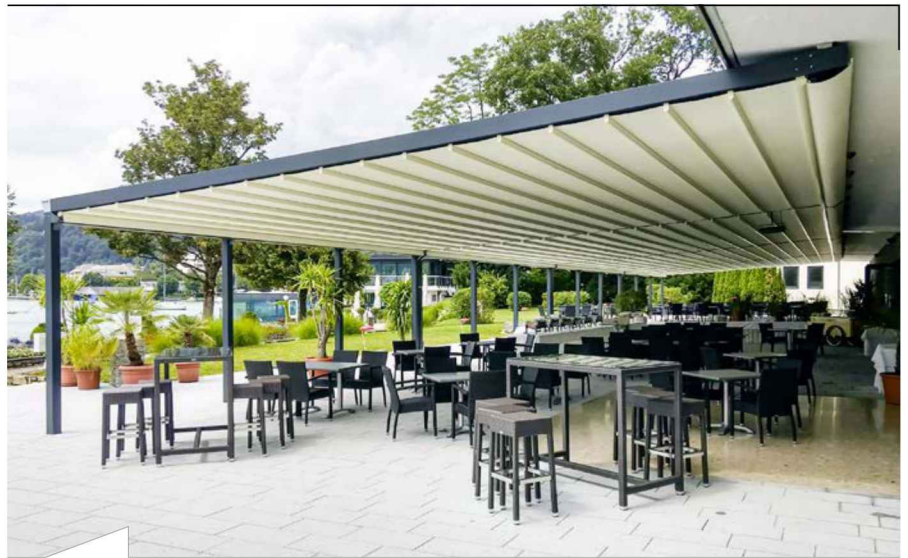
Zugefahren kann bei Sonne oder Regen innerhalb weniger Minuten sozusagen auf Knopfdruck.

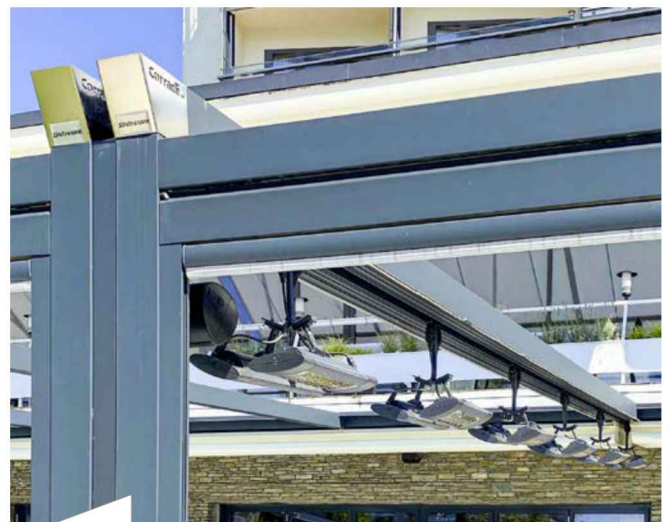
Die insgesamt 333 m² große Pergola-Überdachung besteht aus vier zusammenhängenden Anlagen zu jeweils 4 Schienen und 4 Stehern je Anlage.
